<p>15 rue des Frères Lumière 78370 PLAISIR</p> <p>Tél : +33(0)1.30.80.81.82 Fax : +33(0)1.30.80.81.99 WEB : www.babbco.fr E-MAIL : babb-co@wanadoo.fr</p>	<p>MODE</p> <p>OPERATOIRE</p>	<p>Réf : MO/ KC</p> <p>Page : 1/3</p> <p>Rév : 1 Du : 05/2007</p>
--	---	--

KLEEN-CHEK® : le moyen de vérifier l'efficacité du dégraissage

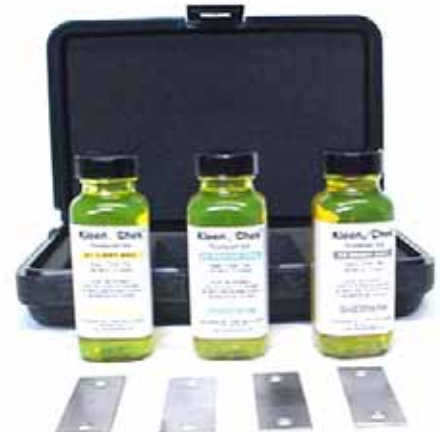
Cette valisette contient :

- 6 plaques billées (les Qpons)
- 3 flacons contenant une huile légère additionnée d'un colorant fluorescent
- 1 fiche de données de sécurité

Mesurant environ 7,6 cm x 2,5 x 0,5, en acier inox, les Qpons présentent une face dure avec un défaut en étoile. Cette étoile mesure environ 0,6 cm de diamètre et les défauts environ 70 µm de profondeur. Les dimensions peuvent varier légèrement d'un Qpon à l'autre.

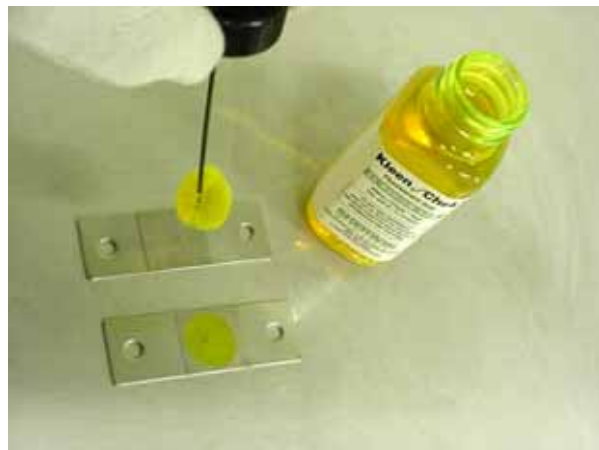
Après le rinçage final, MAIS AVANT LE SECHAGE FINAL¹, récupérer le Qpon, et l'examiner de préférence dans la cabine UV de contrôle ressuage (si l'on utilise un projecteur UV à proximité de la ligne de dégraissage, IL FAUT RESPECTER LA NORME ISO 3059, Déc 2001, CONDITIONS D'OBSERVATION).

Si l'étoile fluoresce, le nettoyage est probablement insuffisant. Il faut re-nettoyer les pièces, en remettant bien sûr le Qpon, séché, et recouvert à nouveau pendant 10 minutes de KC Soil.

Une étoile qui ne fluoresce pas, peut inciter à penser que les discontinuités sur les pièces sont probablement exemptes de pollution.
